## Monitoreo de la reforestación en las quebradas en el Norte de Quito

Anita Argüello<sup>1</sup>, Daniel Arboleda<sup>2</sup>, Jonathan Menoscal<sup>2</sup>, Dennis Maldonado<sup>2</sup>, Santiago Urresta<sup>2</sup>

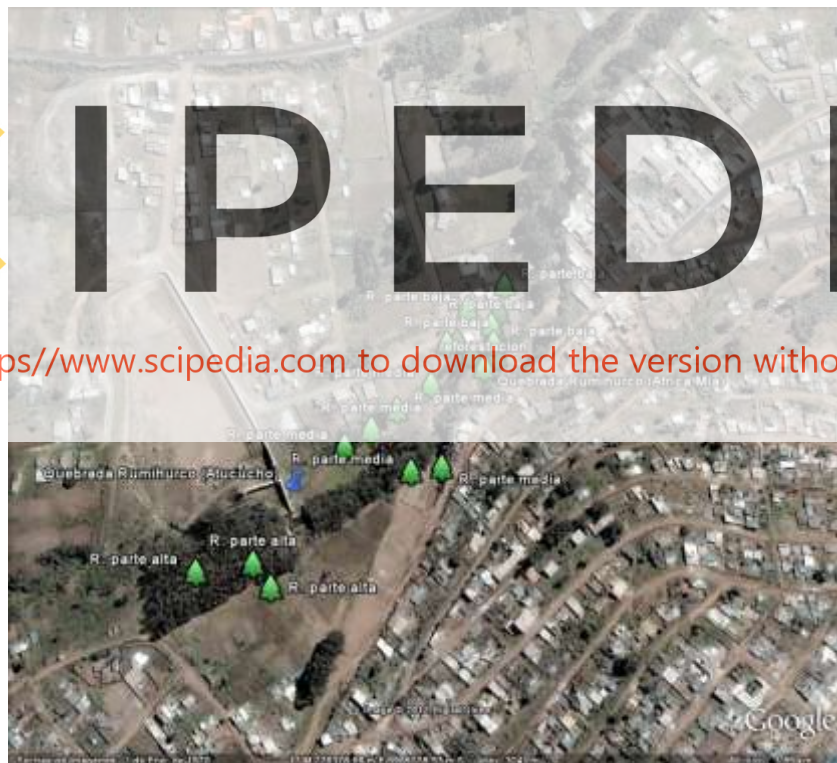
**Quebrada Rumihurco:** En la Tabla 2 se encuentran detalladas las características de la quebrada Rumihurco. En la Figura 3 se pueden observar las zonas reforestadas en la parte baja de la Quebrada.

**Figura 3.** Zona reforestada en la parte baja de la Quebrada Rumihurco  
Coordenadas: 17M0776421 UTM 9986090 Altitud: 3043 m.s.n.m.

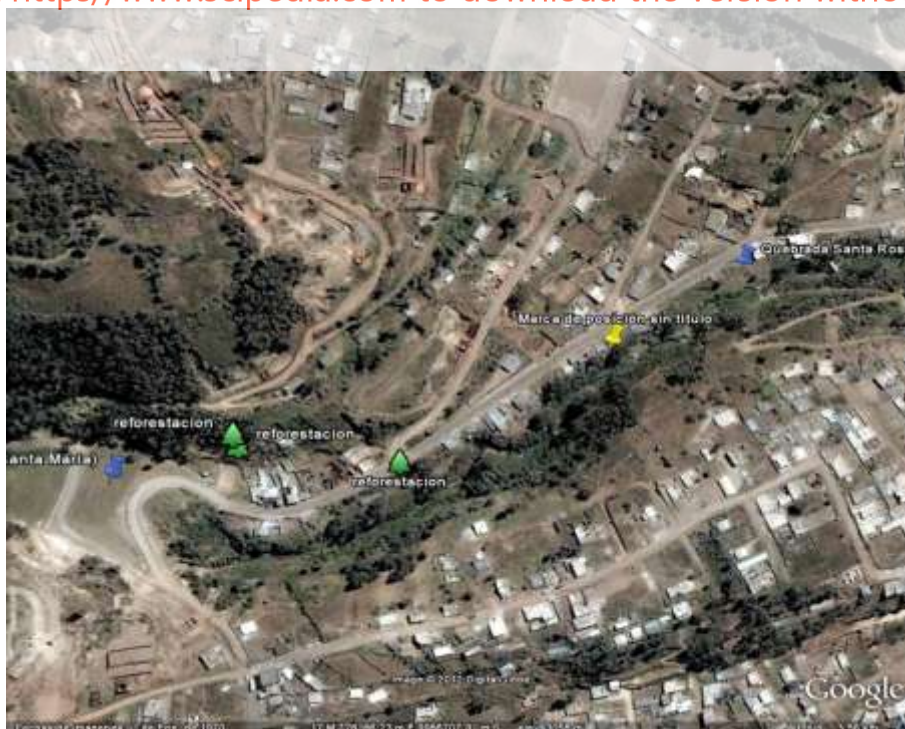
**Quebrada Singuna:** En la Tabla 3 se encuentran detalladas las características de la quebrada Singuna. En la Figura 5 se pueden observar las zonas reforestadas en la Quebrada.

**Figura 5.** Zonas Reforestadas en la Quebrada Singuna Coordenadas: 17M0776166 9986707N Altitud: 3058 m.s.n.m.

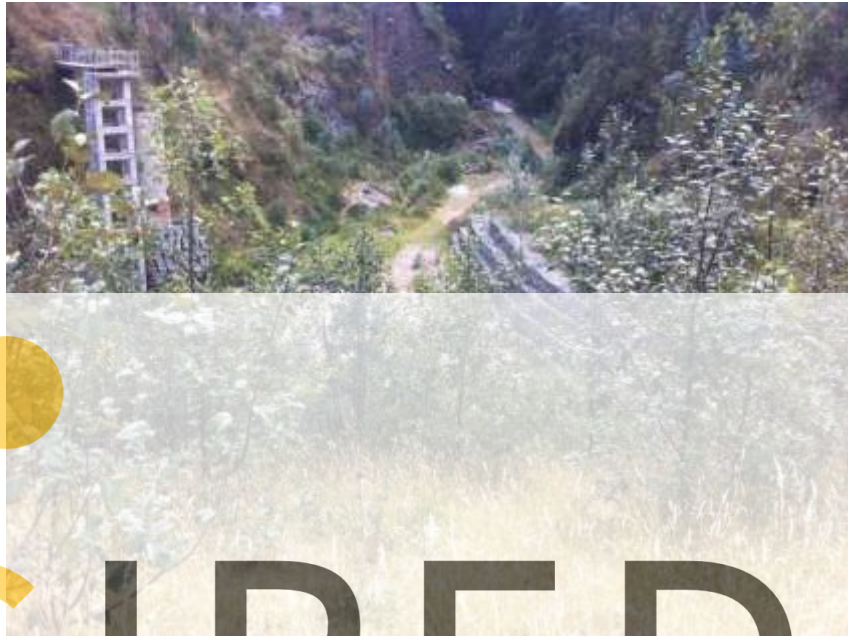
De las 2.592 plantas ofrecidas se encontraron 275 sembradas (10,61%), de las cuales se evidenció un total de 173 plantas sobrevivientes (6,67%) únicamente en la parte alta de la quebrada, por la existencia de condiciones climáticas adversas (temporada seca). De acuerdo a la Figura 6 existen construcciones en los bordes del talud de la quebrada, descargas de agua, basura y escombros lo que pone en riesgo la reforestación.

**Figura 6.** Zona reforestada en la parte alta de la Quebrada Singuna (única zona donde se identificó indicios de reforestación)

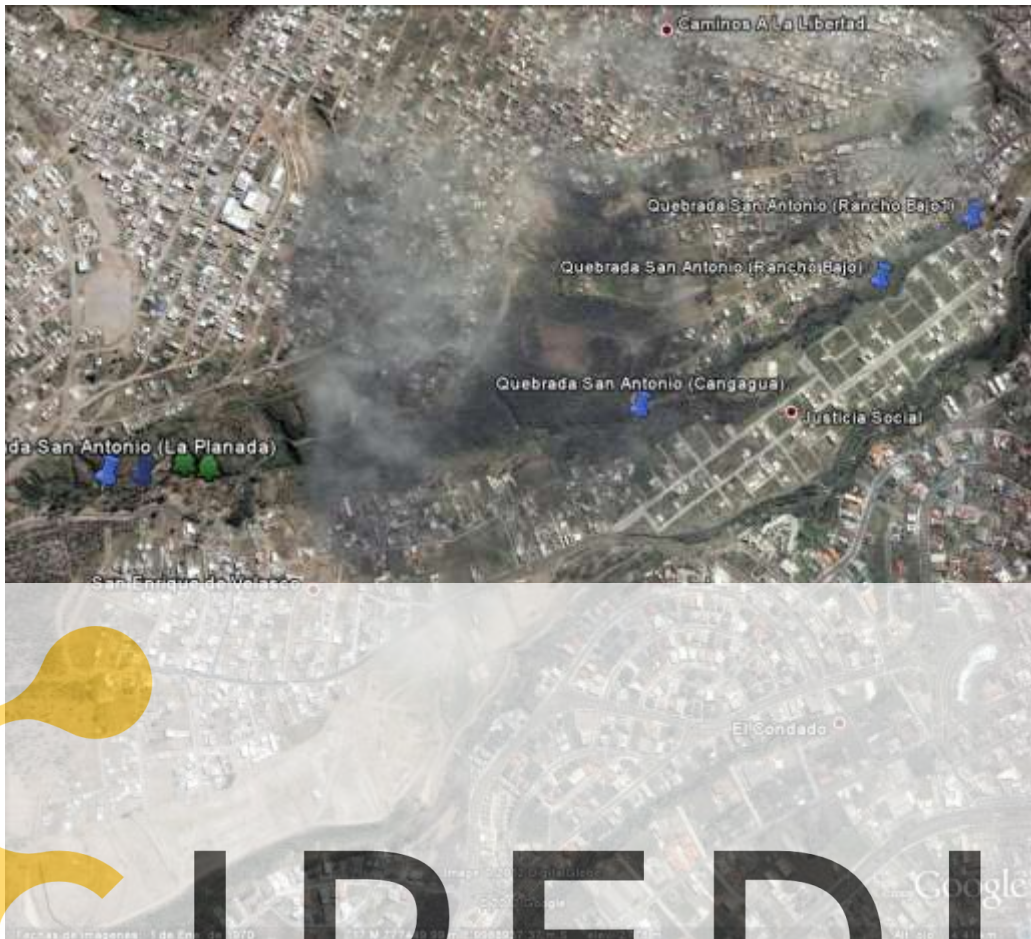
**Quebrada San Antonio:** En la Tabla 4 se encuentran detalladas las características de la quebrada San Antonio. En la Figura 7 se pueden observar las zonas reforestadas en la Quebrada.

**Figura 7.** Zonas Reforestadas en la Quebrada Singuna Coordenadas: 17M0774499E 9986937S Altitud: 2778 m.s.n.m.

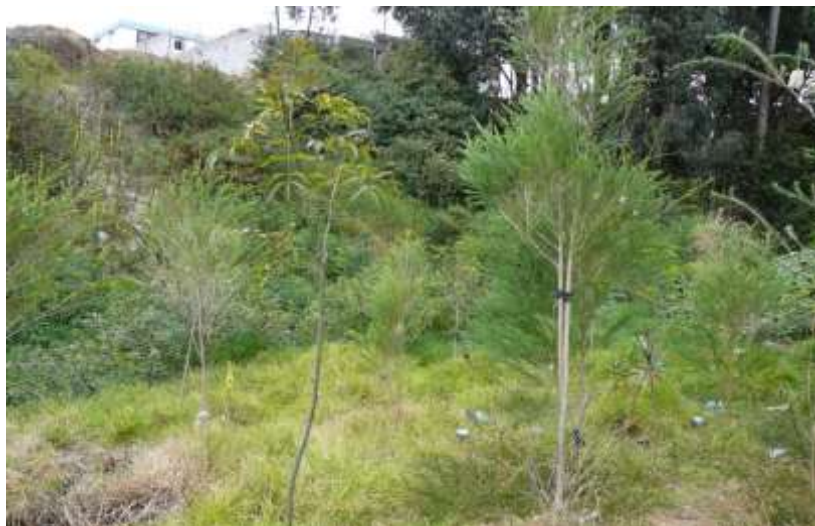
En la quebrada se evidencia que, de las 2.592 plantas ofrecidas, 170 fueron sembradas (6,56%), y un total de 95 plantas sobrevivieron (9,67%). Esta disminución se debe a las condiciones climáticas adversas, amplias zonas han sido incendiadas, usadas en agricultura o han sido destruidas por la mala disposición de basura y escombros. Existen construcciones en los bordes del talud de la quebrada, descargas de agua, basura y escombros. Sin embargo se observa en la Figura 8 que las plantas sobrevivientes se encuentran en buen estado

**Figura 8.** Estado de las especies sembradas en la zona media de la Quebrada San Antonio

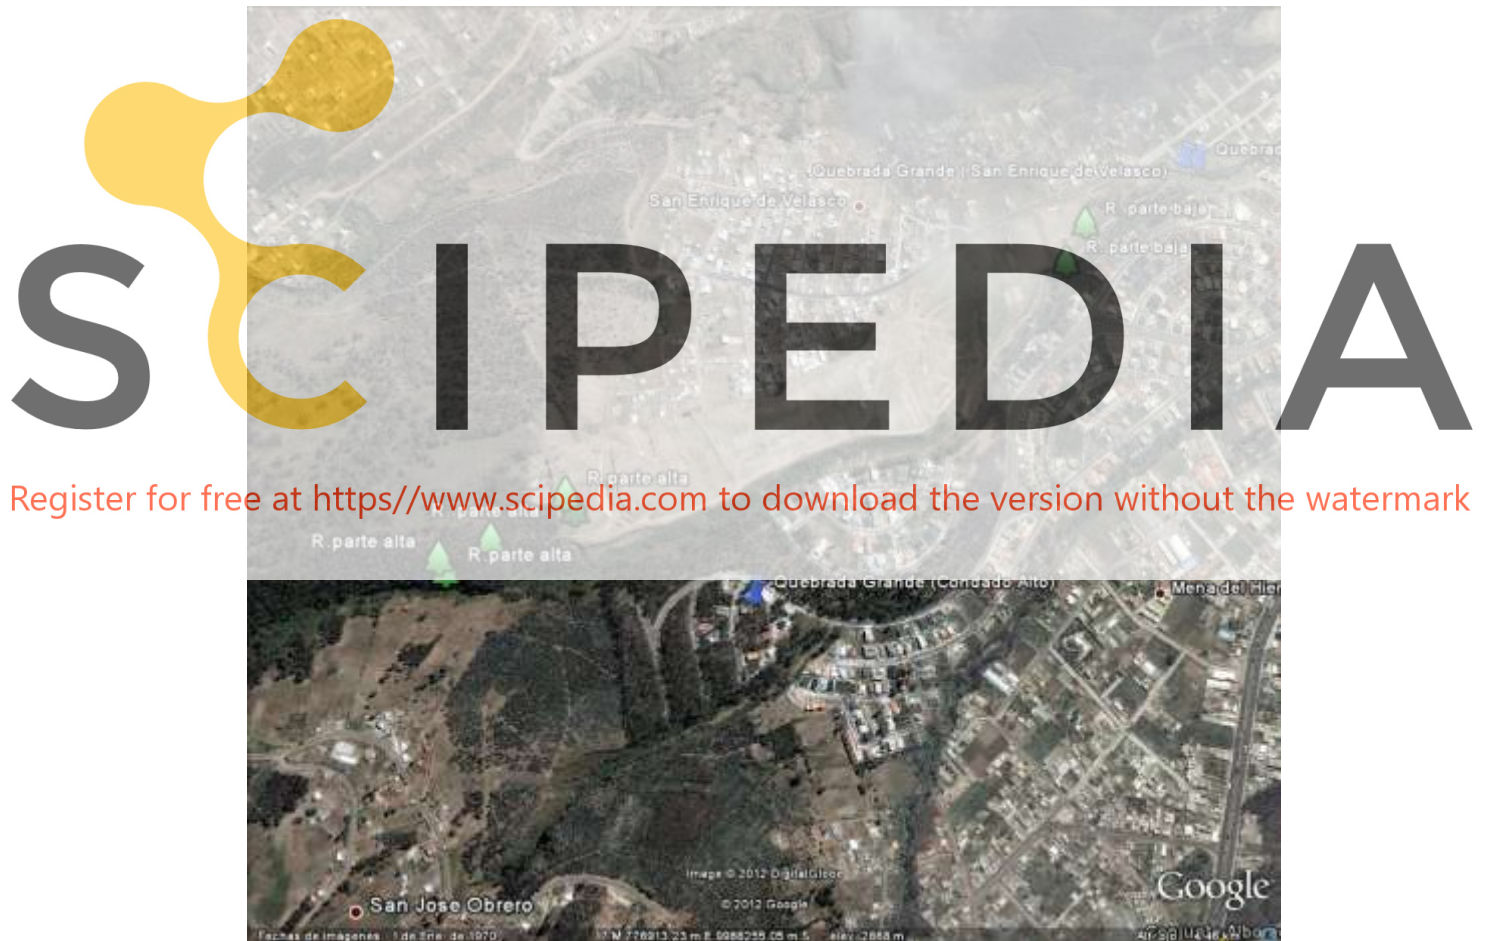
**Quebrada Grande:** En la Tabla 5 se encuentran detalladas las características de la quebrada Grande. En la Figura 9 se pueden observar las zonas reforestadas en la Quebrada.

**Figura 9.** Zonas reforestadas en la Quebrada Grande Coordenadas: 17M0777449 E 9988937N Altura: 2778m.s.n.m.

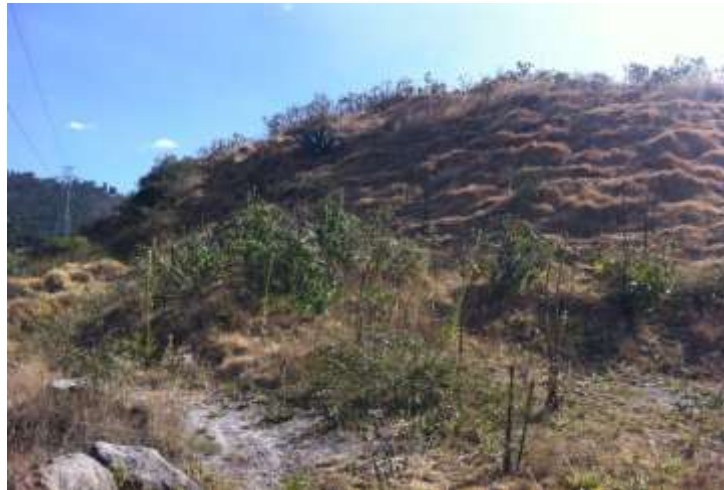
Debido a las condiciones climáticas de la estación seca como se puede observar en la Figura 10, en la quebrada se evidencia que, de 1.728 plantas ofrecidas, se sembraron 456 (26,39%), y sobrevivieron 336 (19,44%). Existen construcciones en los bordes del talud de la quebrada especialmente de la Urbanización El Condado. La Quebrada Grande en su zona alta se encuentra prácticamente inalterada, se debería planificar su protección.

**Figura 10.** Área reforestada en la zona media de la Quebrada Grande

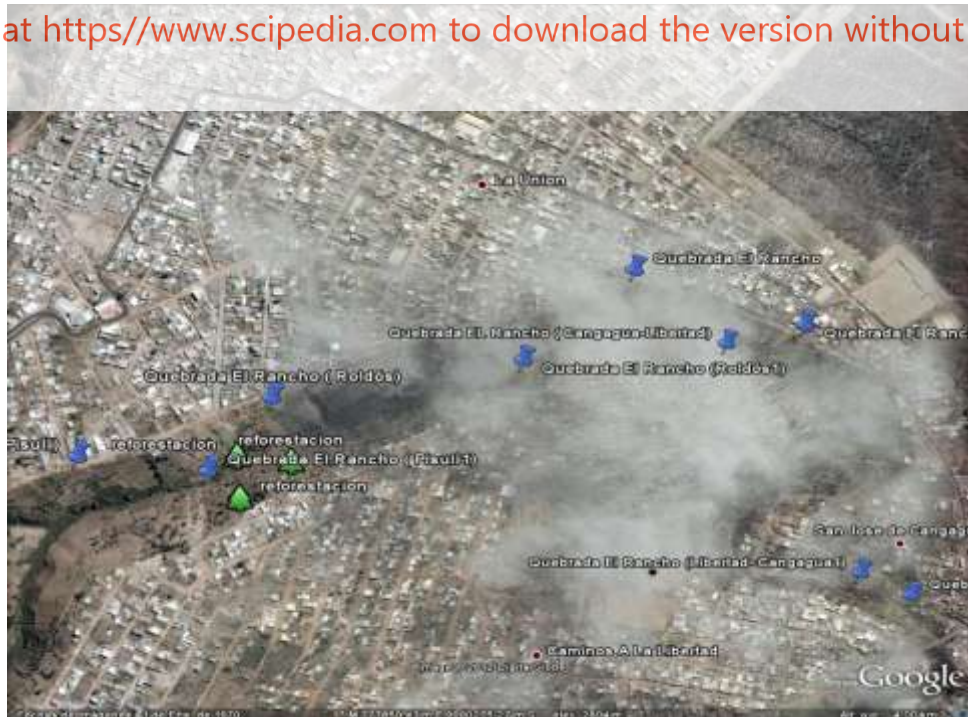
**Quebrada El Rancho:** En la Tabla 6 se encuentran detalladas las características de la quebrada El Rancho. En la Figura 11 se pueden observar las zonas reforestadas en la Quebrada.

**Figura 11.** Zonas reforestadas en la Quebrada El Rancho Coordenadas: 17M0777650 E 9990275N Altura: 2804m.s.n.m

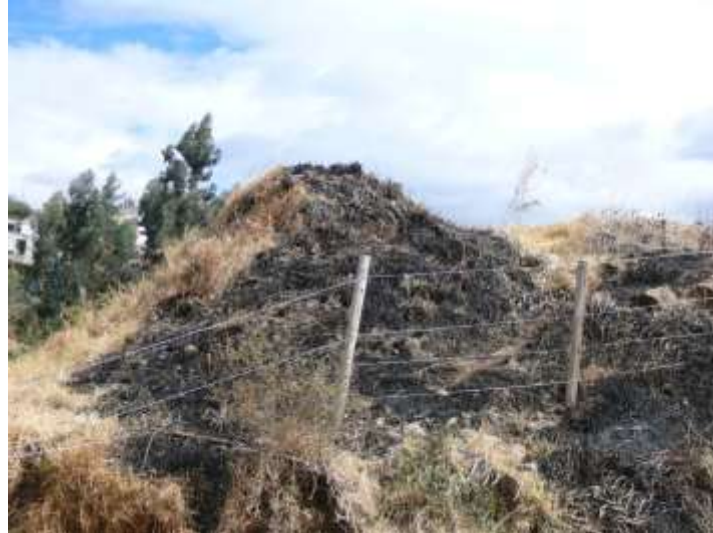
En la quebrada se evidencia que, de las 7.776 plantas ofrecidas, 184 fueron sembradas (2.37%) y un total de 58 plantas sobrevivieron (0,75%). Como se puede observar en la Figura 12, amplias zonas reforestadas han sido incendiadas, usadas en agricultura o han sido destruidas por la mala disposición de basura y escombros. Existen construcciones en los bordes del talud de la quebrada, descargas de agua, basura, escombros.

**Figura 12.** Zonas reforestadas incendiadas en la quebrada El Rancho

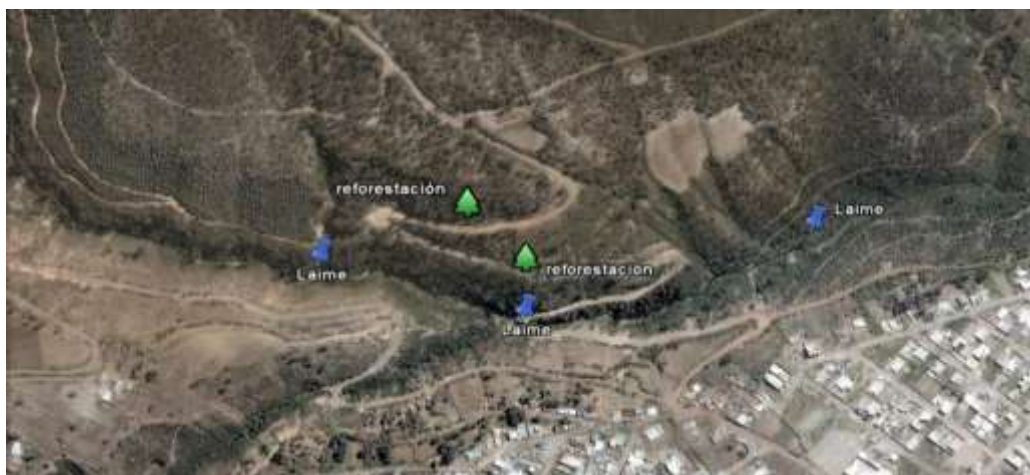
**Quebrada Laime:** En la Tabla 7 se encuentran detalladas las características de la quebrada Laime. En la Figura 13 se pueden observar las zonas reforestadas en la quebrada.

**Figura 13.** Zonas reforestadas en la Quebrada Laime Coordenadas: 17M0777302 E 9991139S Altura: 2822 m.s.n.m

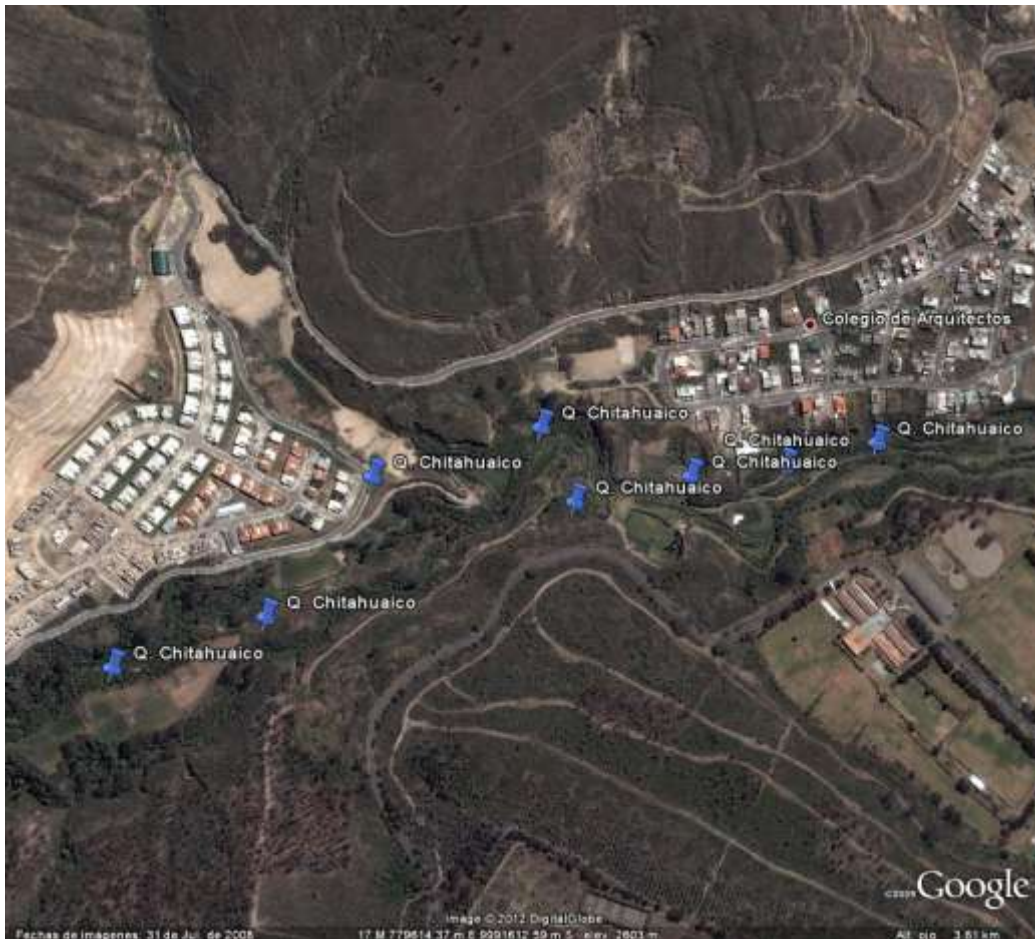
En la quebrada, la empresa Serviforest se comprometió en sembrar 2.592 plantas. Sin embargo no se pudo encontrar evidencia de siembras. Únicamente se evidencia especies de eucalipto sembradas por los habitantes del sector como se puede apreciar en la Figura 16.

**Figura 15.** Zonas inspeccionadas en la Quebrada Chita Huaico. (No se encontró indicios de reforestación por parte de Serviforest) Coordenadas: 17M0779614 E 9991612S Altura: 22603m.s.n.m

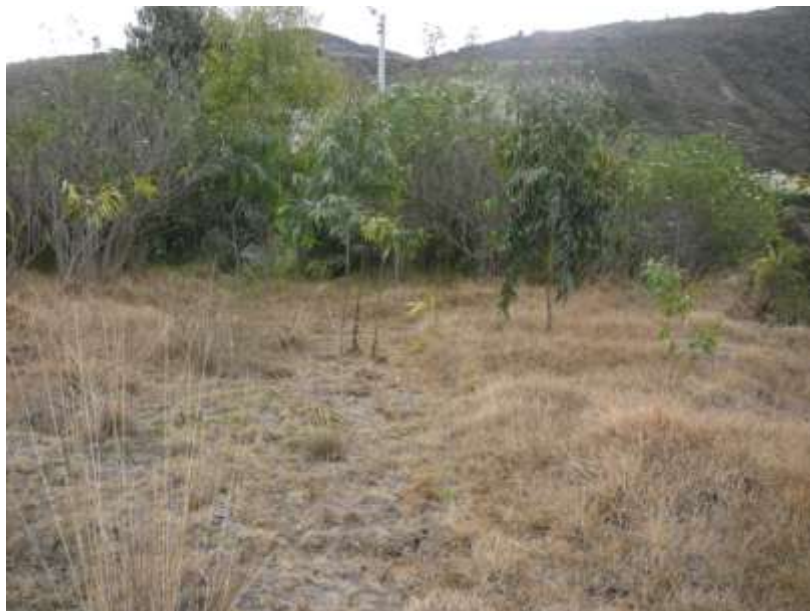
**Figura 16.** Zona reforestada por la comunidad del sector en la Quebrada Chita Huaico

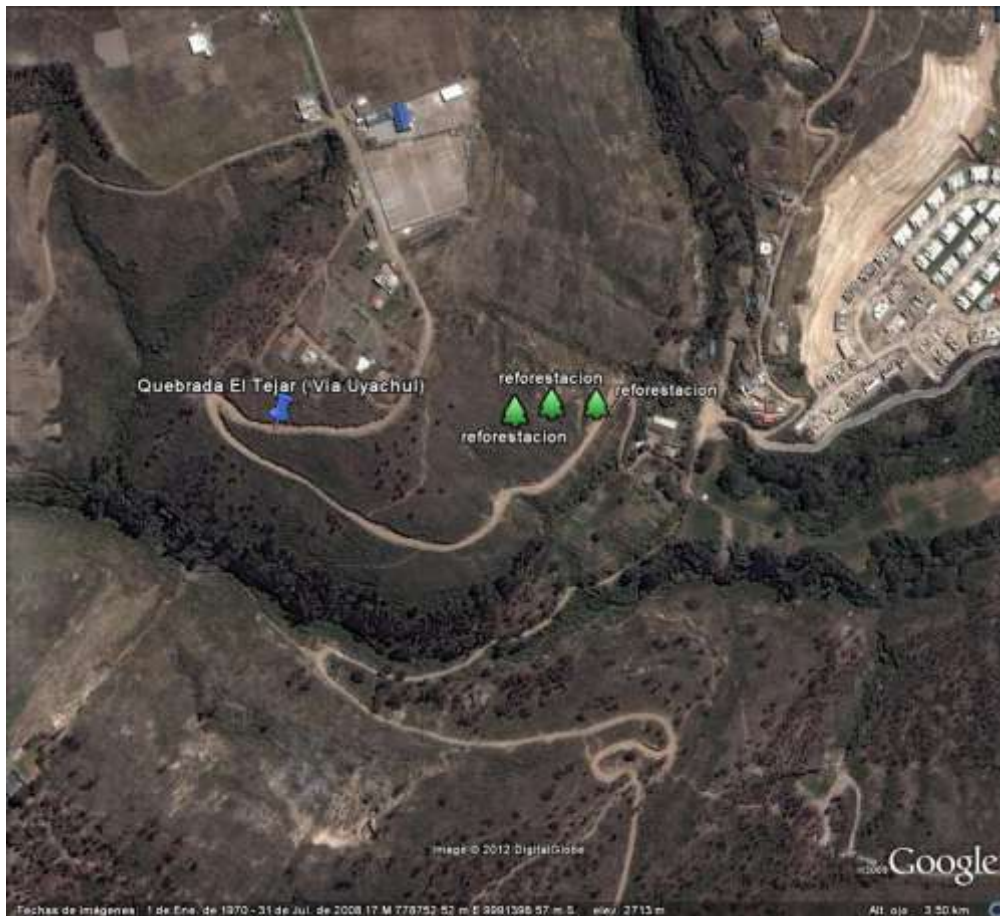
**Quebrada Tejar:** En la Tabla 9 se encuentran detalladas las características de la quebrada Tejar. En la Figura 17 se pueden observar las zonas que debieron ser reforestadas en la Quebrada.

**Figura 17.** Zonas reforestadas previamente por habitantes del sector en la Quebrada Tejar  
 Coordenadas: 17M778752E 9991398S Altura 2602m.s.n.m.

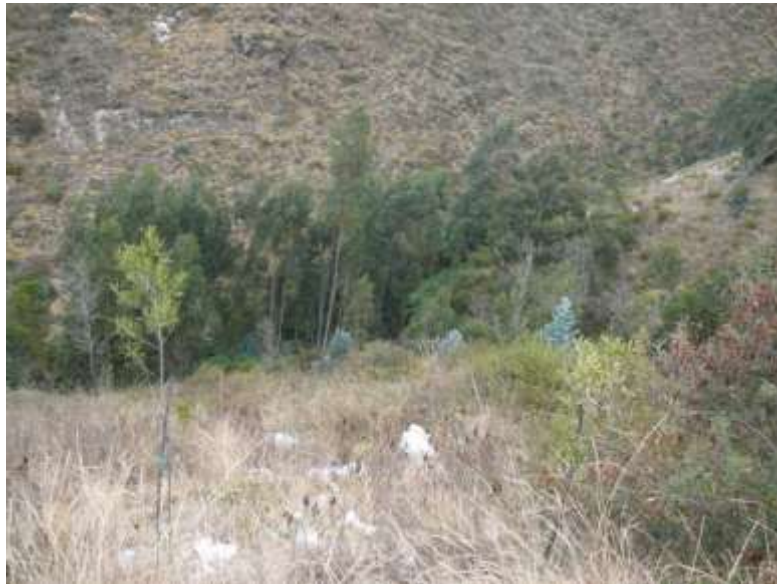
En la quebrada no se evidenció áreas reforestadas por la empresa Serviforest, quienes habían ofrecido sembrar 3.456 plantas. Únicamente se evidencia especies de eucalipto sembradas previamente a la contratación para la reforestación como se puede observar en la Figura 18.

**Figura 18.** Zona reforestada por los pobladores, previo al contrato con Serviforest en la Quebrada Tejar, zona alta.

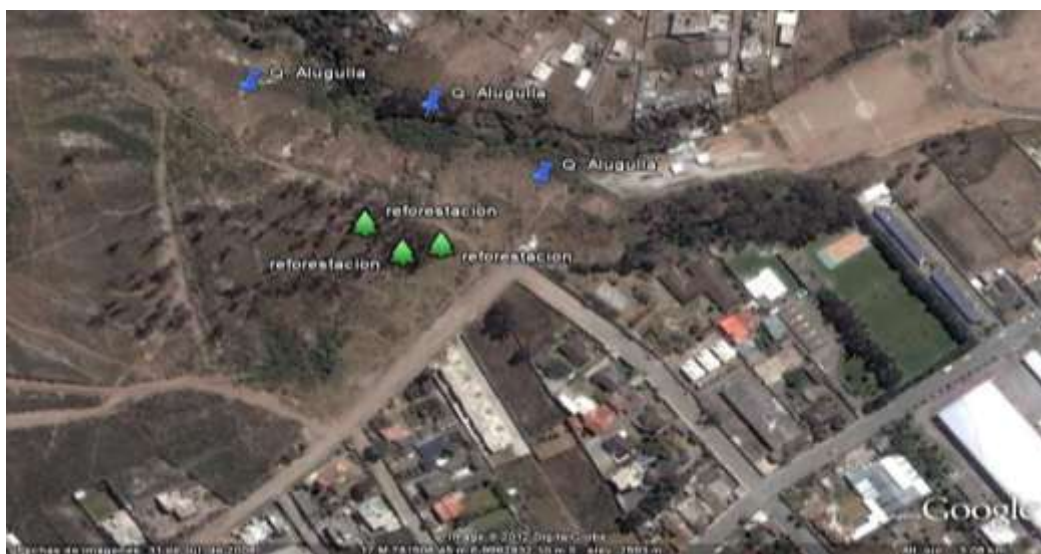
**Quebrada Alugullá:** En la Tabla 10 se encuentran detalladas las características de la quebrada Alugullá. En la Figura 19 se pueden observar las zonas que fueron reforestadas en la Quebrada.

**Figura 19.** Zonas reforestadas en la Quebrada Alugullá Coordenadas: 17M781506E 9992832S Altura: 2593 m.s.n.m

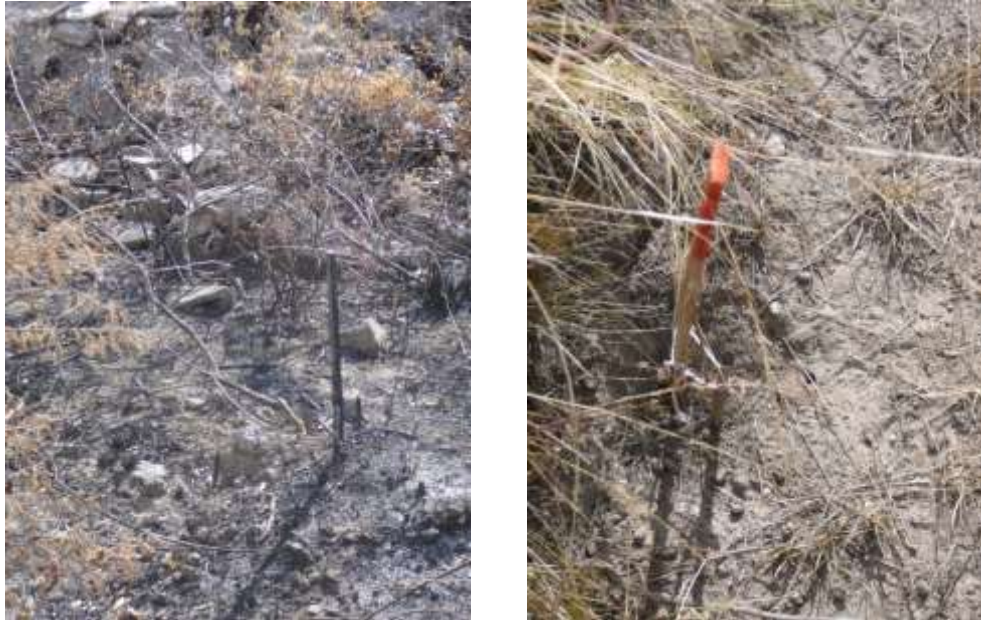
En la quebrada se ofreció plantar 5.184 plantas, pudiéndose evidenciar la siembra de 198 (3,82%) de las cuales sobrevivieron solamente 7 (0,14%). Debido a las condiciones climáticas de la estación seca, amplias zonas reforestadas han sido destruidas por incendios forestales como se puede apreciar en la Figura 20. Existen construcciones en los bordes del talud de la quebrada, basura y escombros.

**Figura 20.** Áreas quemadas, previamente reforestadas en la zona media y alta de la Quebrada Alugullá

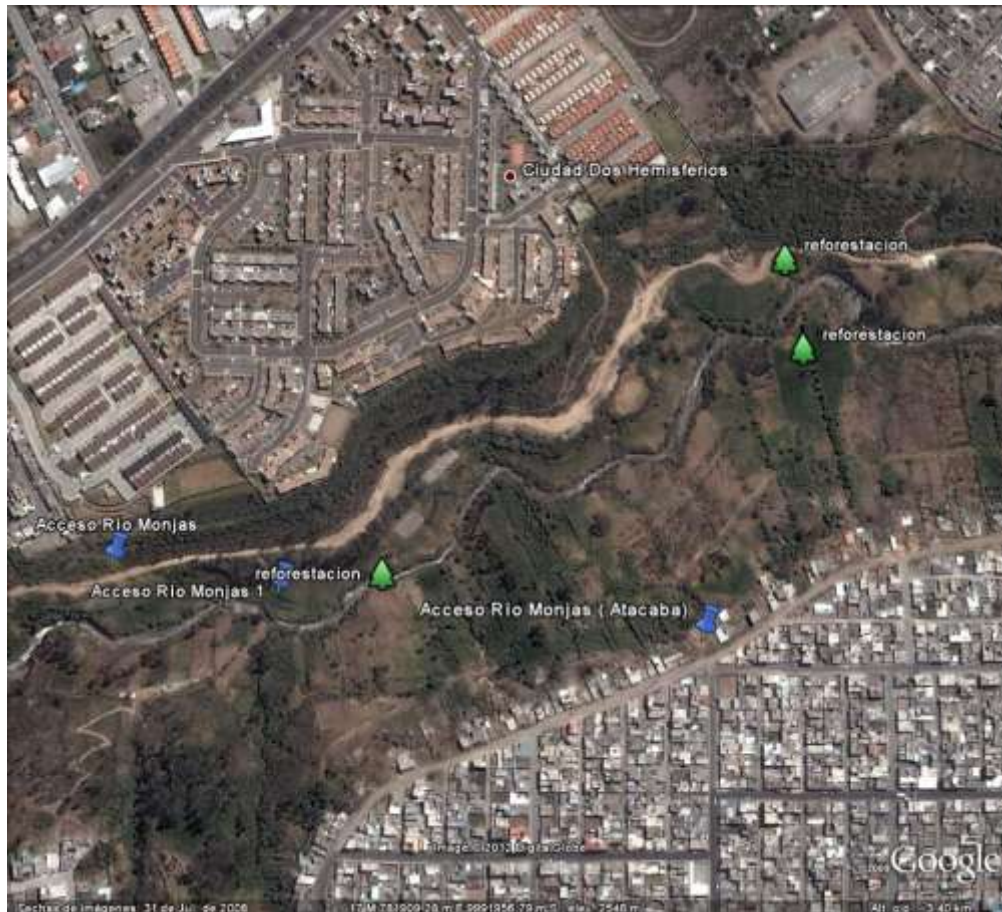
En la quebrada, donde se ofreció sembrar 4.320 plantas, se evidencia un total de 1.733 plantas sembradas(40.12%), de las cuales sobrevivieron 459 (10.53%). Debido a las condiciones climáticas adversas por la estación seca, amplias zonas reforestadas han sido destruidas por incendios forestales provocados, como se observa en la Figura 22. Así mismo algunos árboles fueron removidos para usar las tierras en agricultura. Existen construcciones en los bordes del talud de la quebrada, basura y escombros.

**Figura 21.** Zonas reforestadas en la Quebrada Río Villorita Coordenadas: 17M781909E 9991956S Altura: 2546 m.s.n.m.

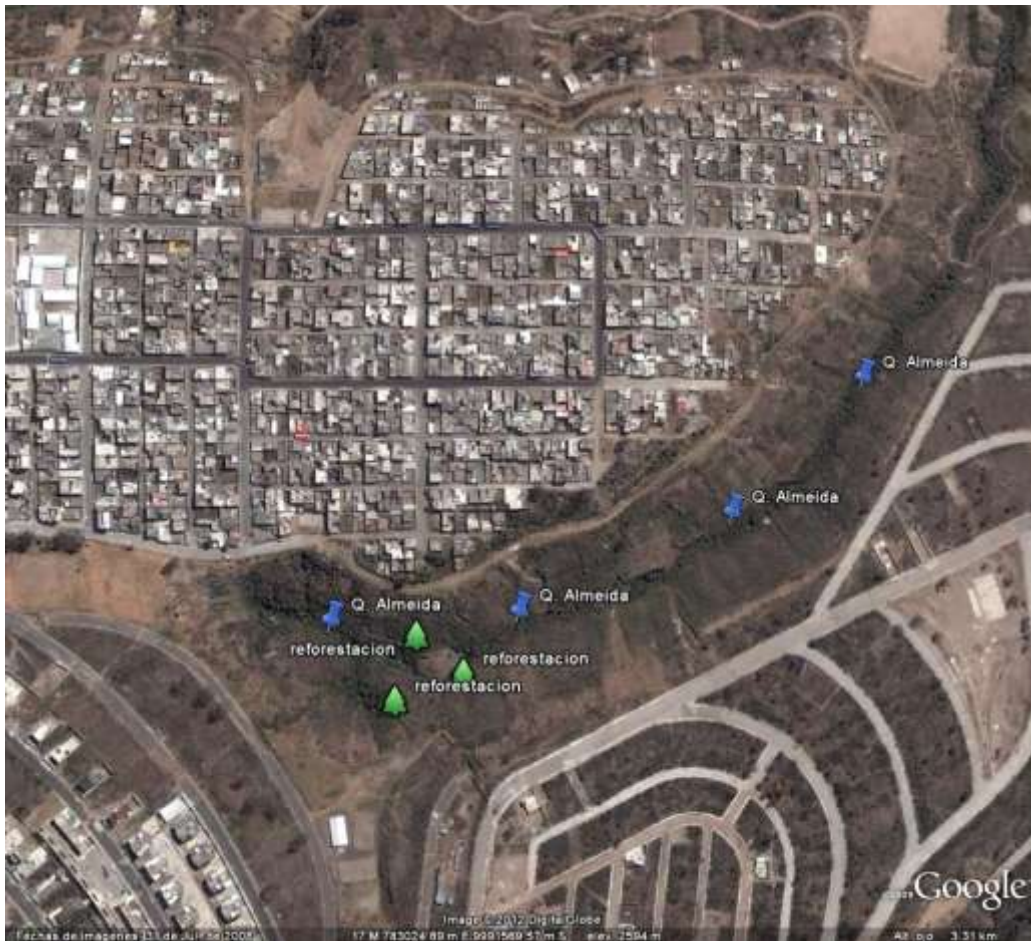
**Quebrada Almeida:** En la Tabla 12 se encuentran detalladas las características de la quebrada Almeida. En la Figura 23 se pueden observar las zonas que fueron reforestadas en la Quebrada.

**Figura 23.** Zonas reforestadas en la Quebrada Almeida Coordenadas: 17M783219E 9991528 N Altitud: 2552m.s.n.m.

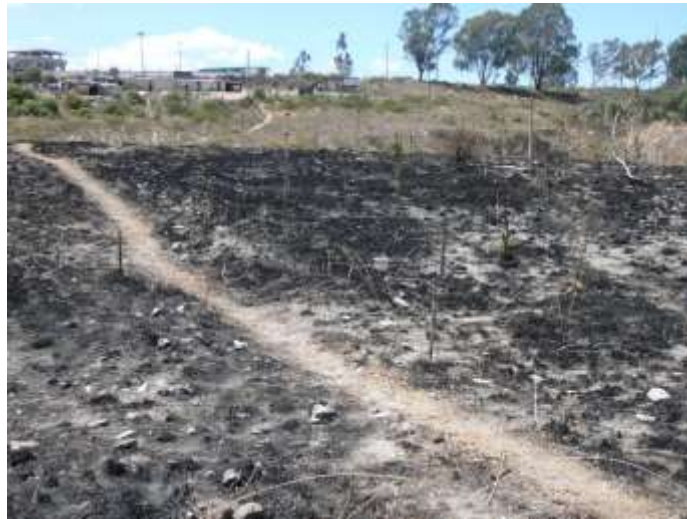
En la quebrada, donde fue ofrecido sembrar 1.728 plantas, 319 fueron sembradas (18,46%), evidenciándose un total de 30 plantas sobrevivientes (1,74%). Debido a las condiciones climáticas adversas, amplias zonas reforestadas han sido destruidas por incendios forestales provocados como se observa en la Figura 24. Existe gran cantidad basura y escombros.

**Figura 24.** Incendios han afectado gran parte de la cara Este de la Quebrada Almeida en su zona media y acabado con las especies reforestadas
